# STERILIZZAZIONE GAMMA PER DISPOSITIVI MEDICI E SUO EFFETTO SUGLI EPOSSIDICI

Sterilizzazione a raggi Gamma per Dispositivi Medici e il suo Effetto sulle Resine Epossidiche

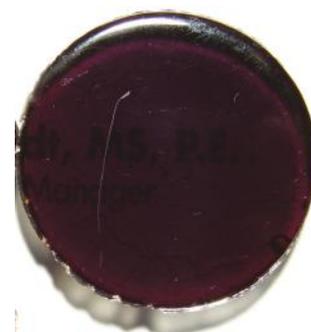
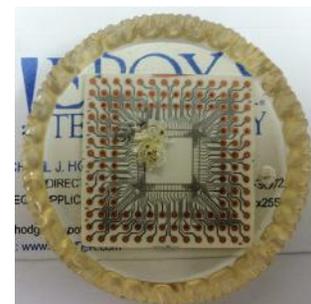
FIG. 1 Foto della Epo-tek 301 prima e dopo il trattamento a raggi gamma

**Ottica** > Le immagini dei campioni di dischi stampati in EPO-TEK® 301 sono mostrate nella figura 1. Dopo 24 ore di irradiazione continua è stata osservata una grave decolorazione, ingiallimento e persino oscuramento.

Le radiazioni gamma non hanno causato degradazione fisica e meccanica, tuttavia gli utenti devono prestare particolare attenzione alle applicazioni in cui l'epossidico si trova all'interno del percorso del fascio ottico, poiché la decolorazione dell'epossidico può influire sulle proprietà ottiche.
